Pickhardt + Siebert GmbH

**Sanierungskonzept
verrohrter Gummersbach**

Erläuterungsbericht

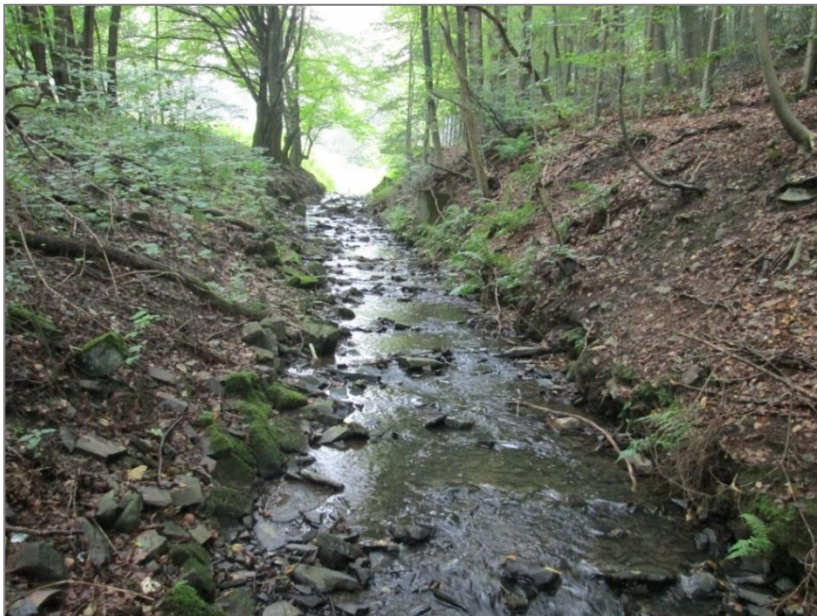
Gummersbach unmittelbar oberhalb des Firmengeländes

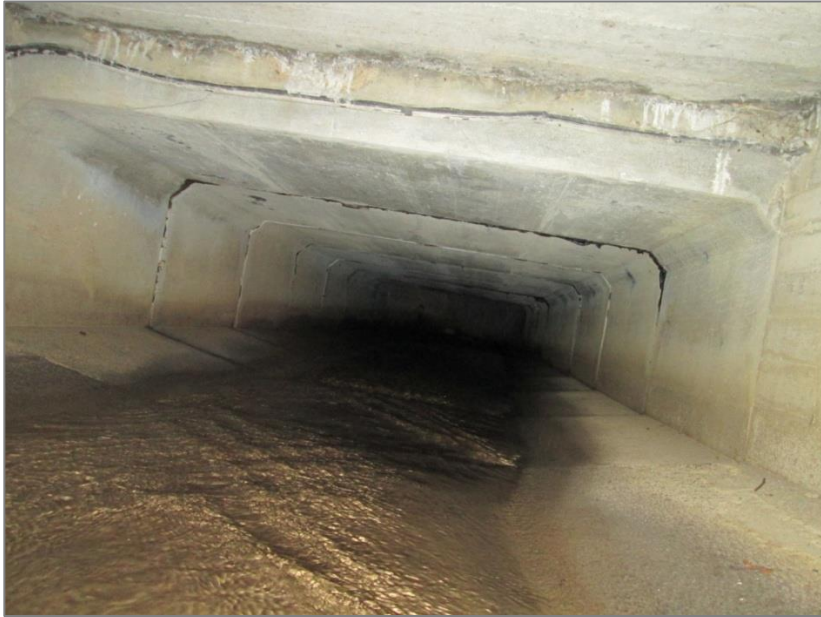
Kastenprofil aus Beton

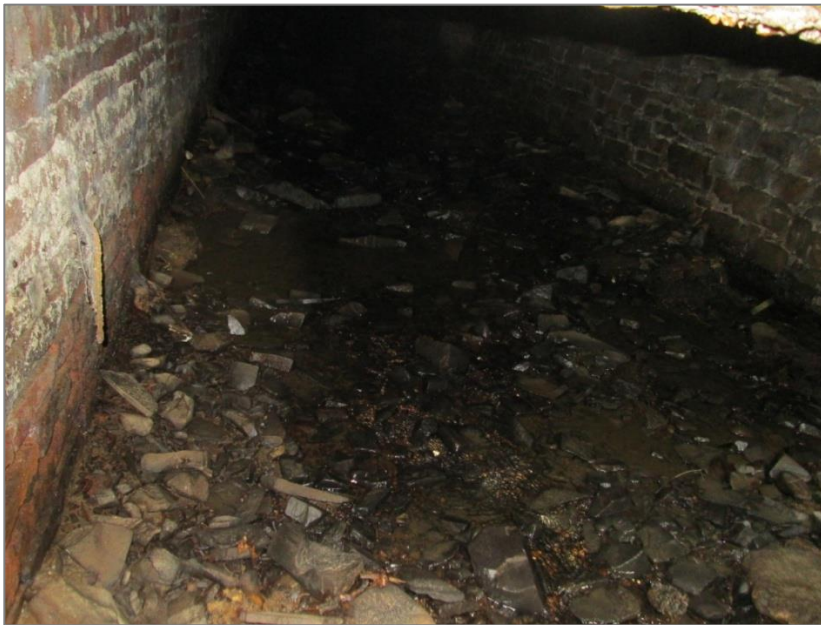
gemauerter Kasten, Ablagerungen auf der Sohle
