Altlastenfachgutachterliche Beurteilung

der aktuellen Belastungssituation
der ehem. P & S Tapetenfabrik in
Gummersbach

Projekt Nr.: 183/21

Datum: 28.11.2023

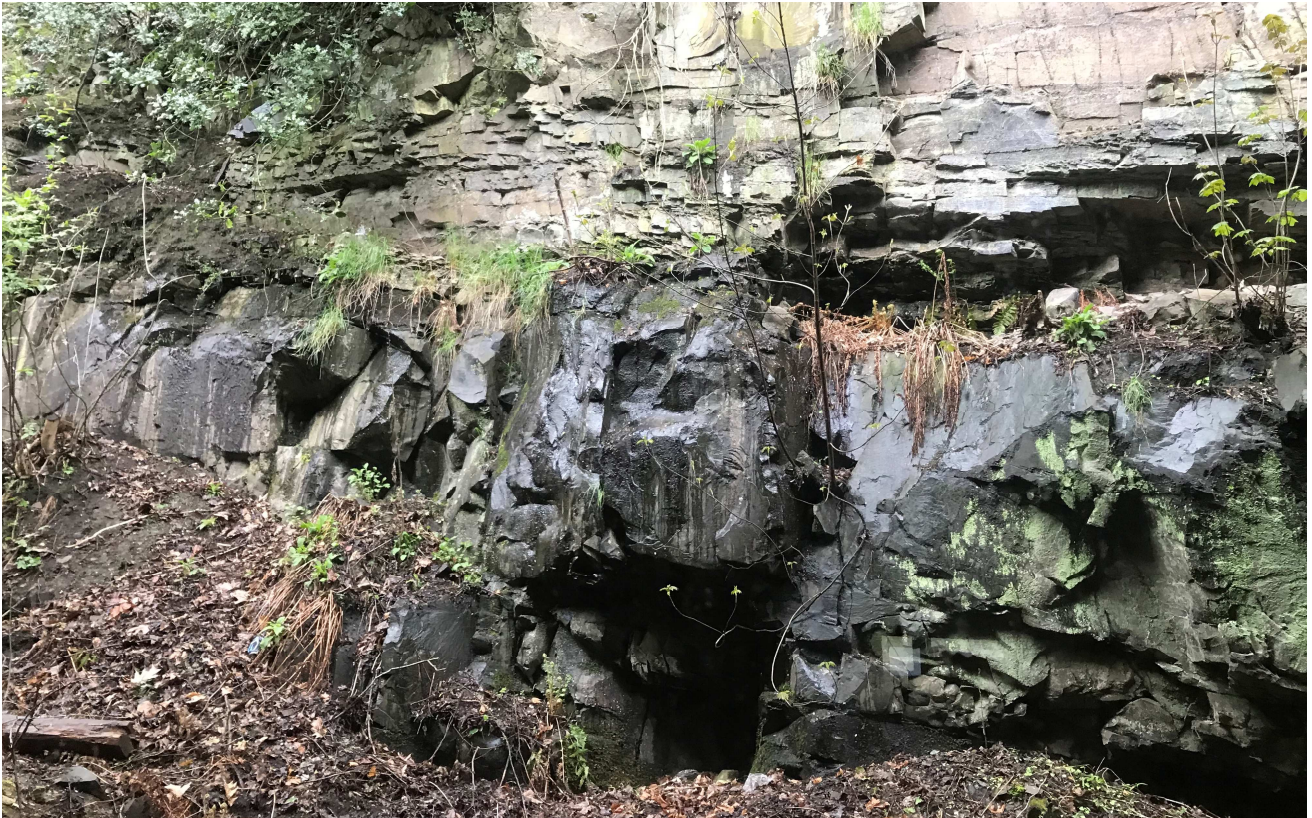
Unter einer geringmächtigen stark tonigen Verwitterungsdecke bestimmen die geologischen Einheiten des Devons mit mächtigen Kieselsteinen das erweiterte Umfeld. Das Gestein ist in der östlichen Hanglage des Grundstückes als Steilhang aufgeschlossen (s. Abb. 4).

Abbildung 4: Anstehendes Devongestein östlicher Hangbereich, Bild vom 08.05.2021

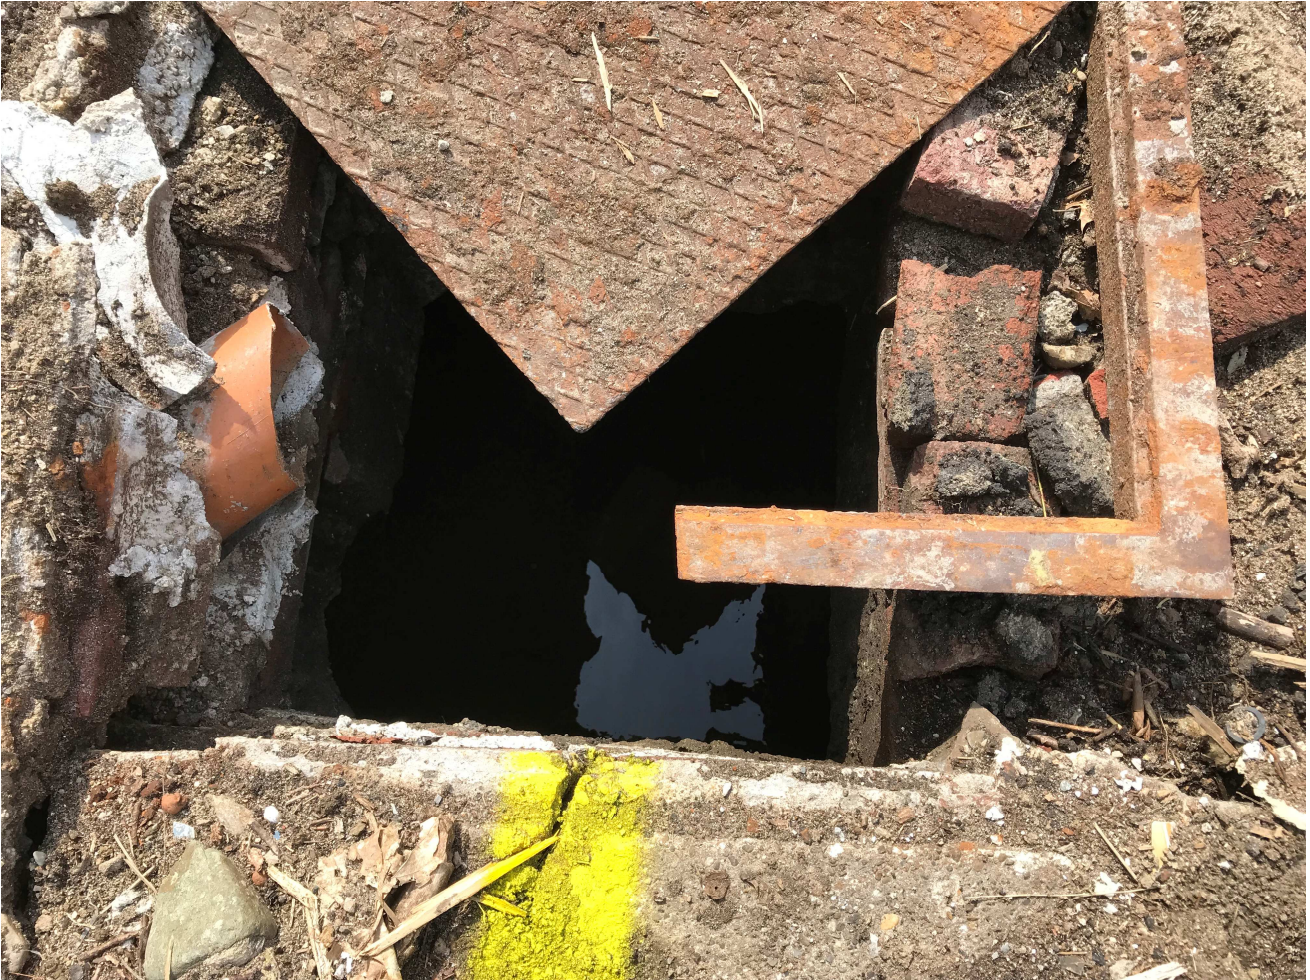
Der das Grundstück von Nord nach Süd querende Gummersbach verläuft im gesamten Grundstücksbereich in einem betonierten und mit Betonplatten abgedecktem Bachbett. Durch Betonschächte ist der Zugang zum Bachbett möglich (s. Abb. 5). Das verrohrte Bachbett mündet in die im Straßenverlauf der Kaiserstraße verlegte weitere Rohrleitung. Die Entwässerung erfolgt in südliche Richtung (s. Abb. 3).

Abbildung 5: Foto vom 27.04.2023: Schachtbauwerk des verrohrten Gummersbaches

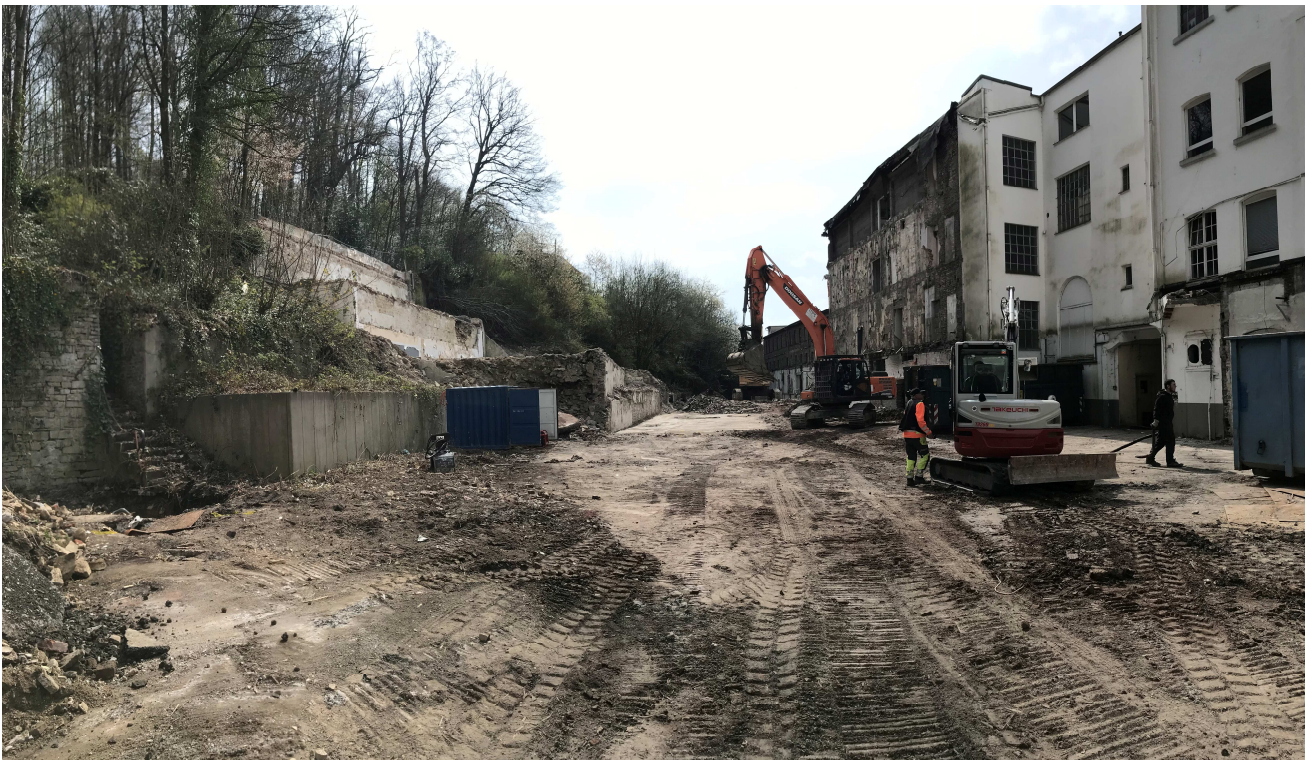
Für die altlastenfachgutachterliche Beurteilung wurden in den Freiflächen und in den durch Abriss neu freigelegten Grundstücksbereichen am 24.4.2023 3 Baggerschürfe (S 1 - S 3) und am 27.04.2023 7 Baggerschürfe (S 4 – S 10) bis etwa 1,4 bis 1,8 m angelegt. Zur Zeit der Untersuchung waren das Kesselhaus inkl. einstöckiges Lagergebäude, die Garagen und der Zwischenbau (ehem. Bürogebäude) bereits abgerissen (s. Abb. Foto Abb. 6).

Abbildung 6: Blick in südliche Richtung, links Terrassen des abgerissenen Bürogebäudes (Stand 27.04.2023)

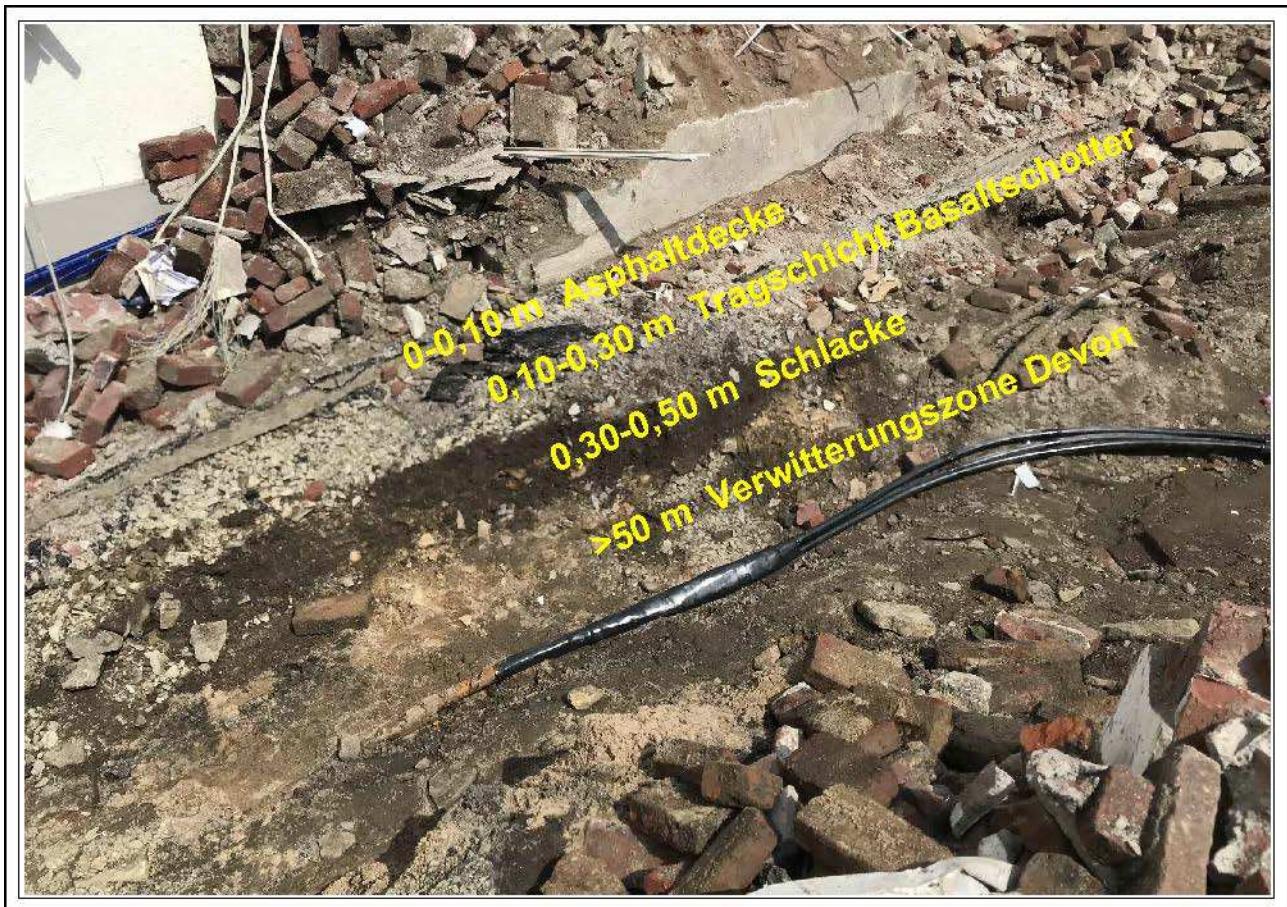
In Teilbereichen wurde aber auch Ofenschlacke als Auffüllungsmaterial angetroffen. In den stark mineralisierten Schlacken finden sich bisweilen metallische Erze von Kupfer, Blei und Zink, die nicht eluieren (s. Tab. 2). Die Geländebereiche mit Schlackenachweis sind im Lageplan Anl. 1.1 verzeichnet. In Schurf 10, der auf Grund eines Kabelschadens großflächig angelegt wurde, ist der Bodenaufbau gekennzeichnet (s. Abb. 7).

Abbildung 7: Foto vom 27.04.2023: Repräsentativer Bodenaufbau in Schurf 10

Der unmittelbar unter der Tragschicht anstehende natürliche Boden zeigt lediglich geringe Beeinträchtigungen durch die betriebliche Nutzung. Der untersuchte Boden ist als Z 0 bis Z 1 einzustufen. Lediglich im Rohrgraben (S 5) sind geringe oberflächennahe Beeinträchtigungen im natürlichen Boden bis zu einer Tiefe von 1,1 m durch PAK nachgewiesen. Im Zuge der Erschließungsarbeiten ist der Rohrgraben bis min. 1,40 m auszuheben.

Da die untersuchten Flächen gemäß der Planung zumeist in begrünte Freiflächen umgeplant werden sollen, ist die gesamte Auffüllung bis auf den natürlichen Boden rückzubauen.
