SCHADSTOFFGUTACHTEN/ VERWERTUNGSKONZEPT

**SANIERUNG DER EHEMALIGEN TAPETENFABRIK
P + S INTERNATIONAL PICKHARDT & SIEBERT GMBH
KAISERSTR. 90
51643 GUMMERSBACH**

Projektnr.: 19.12.236 / Briefnr.: 200105

Bericht fertig gestellt: 17.02.2020

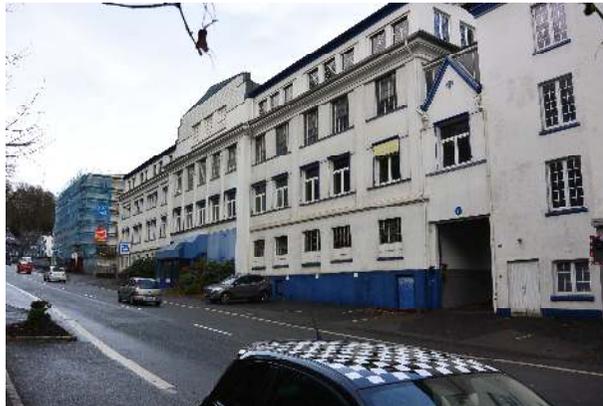
Foto 1: Außenansicht Straßenseite (Str.-S.) Bürogebäude mit Durchfahrt

Das Bürogebäude mit weitestgehend L-förmigen Grundriss wurde ebenfalls aus Ziegelmauerwerk errichtet. Der Bauwerksabschnitt am Haupteingang bis zur überbauten Durchfahrt weist Betondecken und -böden auf, die mit PVC-Belägen, Teppichware oder Fliesen versehen sind (Abb. 31 + 32). Dieser Teil des Gebäudes verfügt über einen separaten Keller, in dem sich der gasbetriebene Durchlauferhitzer befindet (Abb. 23). In den durch Feuerschutztüren gesicherten Kellerräumen wurde auch der alte Koksofen angetroffen (Abb. 20 - 22). An der Straßenseite ist die Außenfassade über dem ehemaligen Eingang in Giebelhöhe mit asbesthaltigen Fassadenplatten verkleidet (Abb. 1).

Bei Arbeiten an der straßenseitigen Fassade sind die asbesthaltigen Fassadenplatten im Giebelbereich zu berücksichtigen. Diese sind zerstörungsfrei zu demontieren und unter der Abfallschlüsselnr. 17 06 05* nachweispflichtig zu entsorgen. Sollten vorhandene Brandschutztüren ausgebaut werden, fallen diese ebenfalls unter die Abfallschlüsselnr. 17 06 05*.

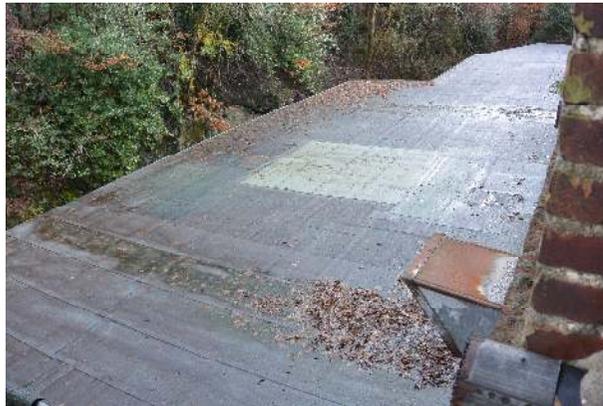
Foto 16: Dachpappeneindeckung Produktions- und Lagerhalle (Hangseite)

Das Flachdach ist mit Dachpappe eingedeckt (Abb. 16). Der angrenzende straßenzugewandte Bauwerksabschnitt besitzt neben dem Erdgeschoss drei Obergeschosse, die über einen Lastenaufzug miteinander verbunden sind (Abb. 45). Decken und Böden wurden aus Holzbalken hergestellt, zwischen denen keine Dämmstoffe festgestellt werden konnten (Abb. 42). Das Satteldach wurde mit Trapezwellblech versehen (Abb. 17). Beide Bauwerkshälften sind voll unterkellert (Abb. 40 + Abb. 46). Im

Die Dachpappen sind bei einer Erneuerung der Dacheindeckungen mittels Sortiergreifer von den Dächern zu entfernen und unter der Abfallschlüsselnr. 17 03 02 (Bitumengemische mit Ausnahme derjenigen, die unter 17 03 01* fallen) zu entsorgen.

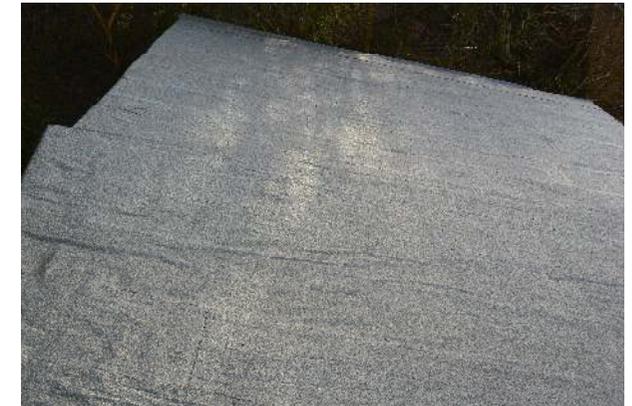
Foto 18: Dachpappeneindeckung Anbau Bürogebäude (Hangseite) + Garage

Die Decken sind zum Teil abgehängt: Neben Styropor-verkleideten Decken (3. OG) wurden Kartonplatten vor KMF-haltigen Odenwald-Platten (2. OG) verwendet (Abb. 22 + 30). Als Bodenbelag wurden hauptsächlich Auslegewaren aus Teppich und PVC genutzt. Die Büroräume im 2. Obergeschoss an der Hangseite verfügen hingegen über einen Holzparkettboden (Abb. 29). Der Gebäudetrakt wurde in Richtung des südlichen Innenhofes um einen gemauerten Anbau erweitert, der ebenfalls über ein Erd- und ein Obergeschoss verfügt. Angrenzend daran wurden nachträglich Garagen angeschlossen, die aus Beton hergestellt wurden. An der Garagenwand wurde ein altes Teerölkabel festgestellt (Abb. 19). Das Flachdach weist, ebenso wie die Satteldächer der Bürogebäude eine Dachpappeneindeckung auf (Abb. 18).

In beiden Proben aus der Dacheindeckung wurde eine Verunreinigung mit teerhaltigen Produkten mit Konzentrationen von 255 mg/kg, bzw. 274 mg/kg PAK nachgewiesen (Tab. 3).

Mit PAK-Gehalten von 255 mg/kg, bzw. 274 mg/kg sind beide Dacheindeckungen teerhaltig, liegen jedoch unterhalb des Grenzwertes von > 1.000 mg/kg PAK (bzw. > 50 mg/kg Benzo(a)pyren), sodass keine Einstufung in die Kategorie „Gefährlicher Abfall“ erfolgt.

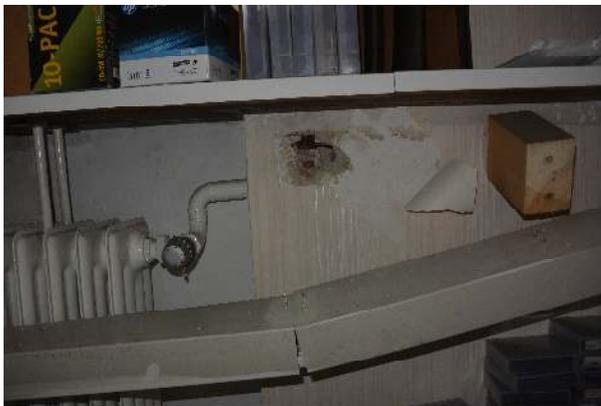
Foto 25: Entnahmestelle Putz, 1. OG Bürogebäude (Straßenseite)

Im untersuchten Probenmaterial konnten einzig im Putz der Außenwand des Bürogebäudes (Straßenseite), in Höhe des 1. Obergeschosses, Spuren von Asbestfasern nachgewiesen werden (Tab. 4).

Mit Ausnahme der nach Westen ausgerichteten Außenwand im 1. Obergeschoss des Büroteils, in dem die Böden aus Holz gefertigt wurden, konnte in keinem der untersuchten Wandputze der Nachweis von Asbest erbracht werden. Bei der Überführung

der Räume in eine Wohnnutzung wird eine Entfernung des asbesthaltigen Putzes empfohlen, um zu verhindern, dass asbesthaltige Stäube bspw. bei Bohr- und Fräsarbeiten entstehen.

Die Sanierung ist unter Einhaltung der TRGS 519 von einer Fachfirma durchführen zu lassen. Nach der Entfernung ist eine Kontrolle der Raumluft als Nachweis der vollständigen Sanierung (TRGS 519) obligatorisch. Die Putzrückstände sind unter der Abfallschlüsselnr. 17 06 05* (asbesthaltige Bauteile) nachweispflichtig zu entsorgen.

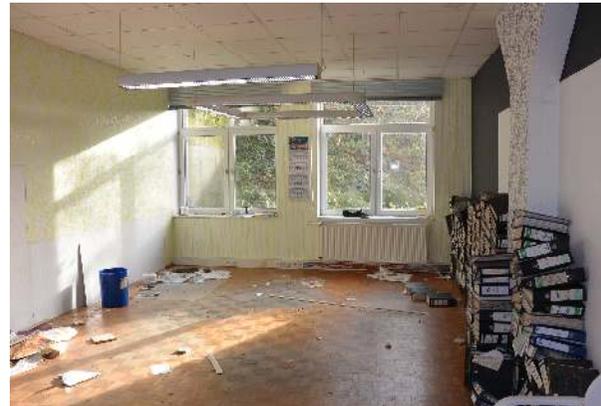
Foto 35: Parkettboden, 2. OG, Bürogebäude (Hangseite)

Der Klebstoff zwischen Parkett und Estrich ist asbestfrei. Im Fall einer Sanierung des Bodenaufbaus kann der Parkettboden als Altholz der Kategorie IV eingestuft und unter der Abfallschlüsselnr. 17 02 04* (Glas, Kunststoff und Holz, die gefährliche Stoffe enthalten oder durch gefährliche Stoffe verunreinigt sind) beseitigt werden.

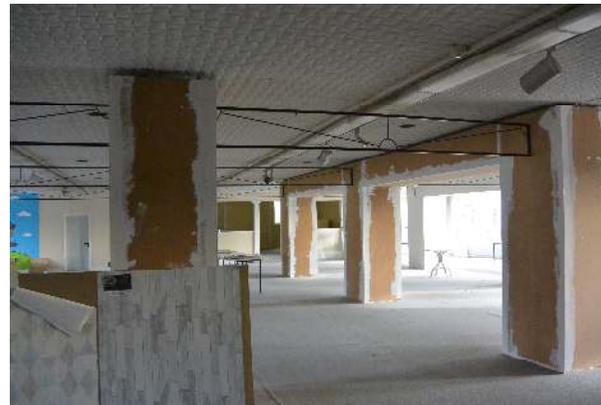
Foto 38: Styropordeckenverkleidung, 3. OG, Bürogebäude (Hangseite)

Die Probe aus der Styroporverkleidung enthält 2.700 mg/kg HBCD (Tab. 6).

In der Probe aus der Deckenverkleidung des Bürogebäudes wurden insgesamt 2.700 mg/kg des Flammschutzmittels HBCD nachgewiesen. Mit einem HBCD-Gehalt von > 1.000 mg/kg wird die Polystyrolverkleidung nach POP-Abfall-ÜberwV (2017) als gefährlicher Abfall deklariert. Die Dämmstoffreste sind luftdicht in Big Bags zu separieren und unter der Abfallschlüsselnr. 17 06 03* (anderes Dämmmaterial, das aus gefährlichen Stoffen besteht oder solche Stoffe enthält) zu beseitigen. Beim Ausbau der Styroporverkleidung wird das Tragen von Atemschutzmasken und Einwegoveralls empfohlen.
